## 鋼製補強土擁壁の雪害対策は大丈夫ですか？

新潟県津南町役場／足滝田災害復旧工事

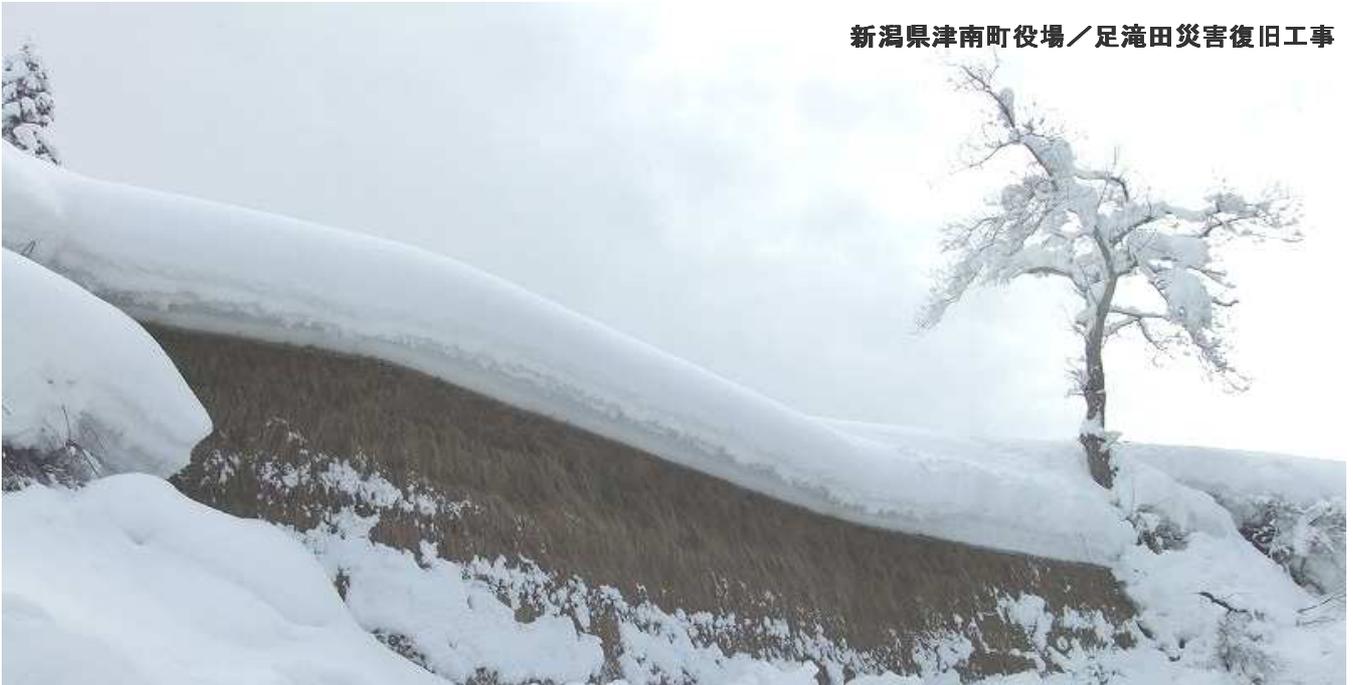
↑↑↑津南町では撮影日(1/15)現在迄に、最大1.7mの積雪が観測されています。

積雪の多い地域では、雪の沈降力に耐えかねて壁面材が前傾するといった被害がよく見受けられます。

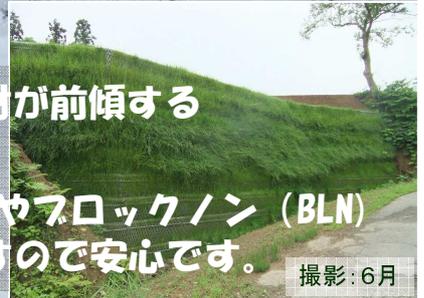
撮影：6月

■この現場では、近隣で雪害対策を施した当社の補強土擁壁にはどれも変状がみられなかったという実績が評価され、共生の補強土擁壁(TDW)が採用されています。(※上記現場の設計積雪深：4.0m～4.5m)

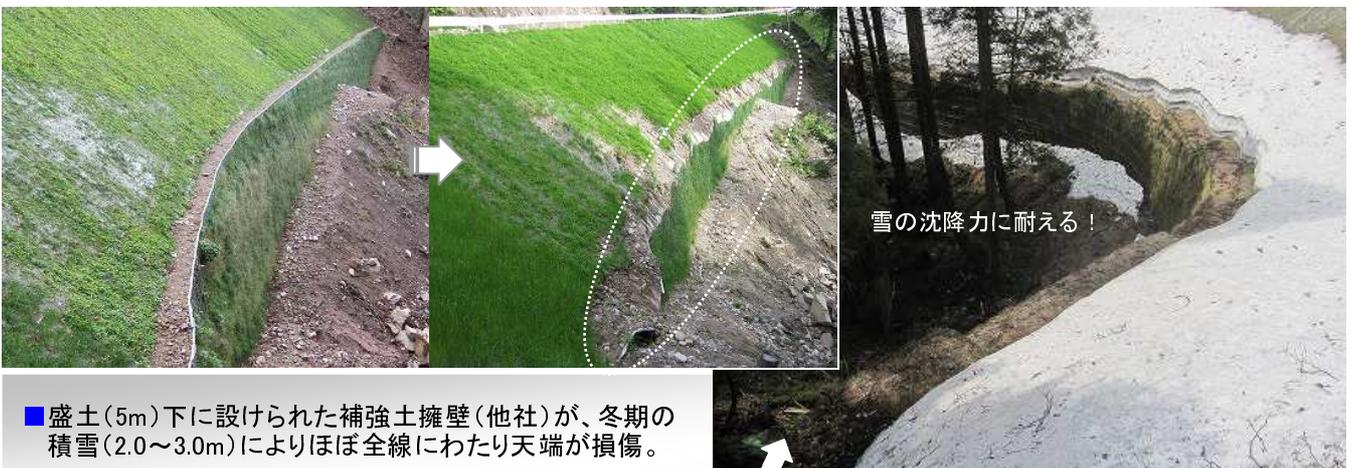
■盛土(5m)下に設けられた補強土擁壁(他社)が、冬期の積雪(2.0～3.0m)によりほぼ全線にわたり天端が損傷。

※ 同路線の当社補強土擁壁(TDW)に損傷はありませんでした。

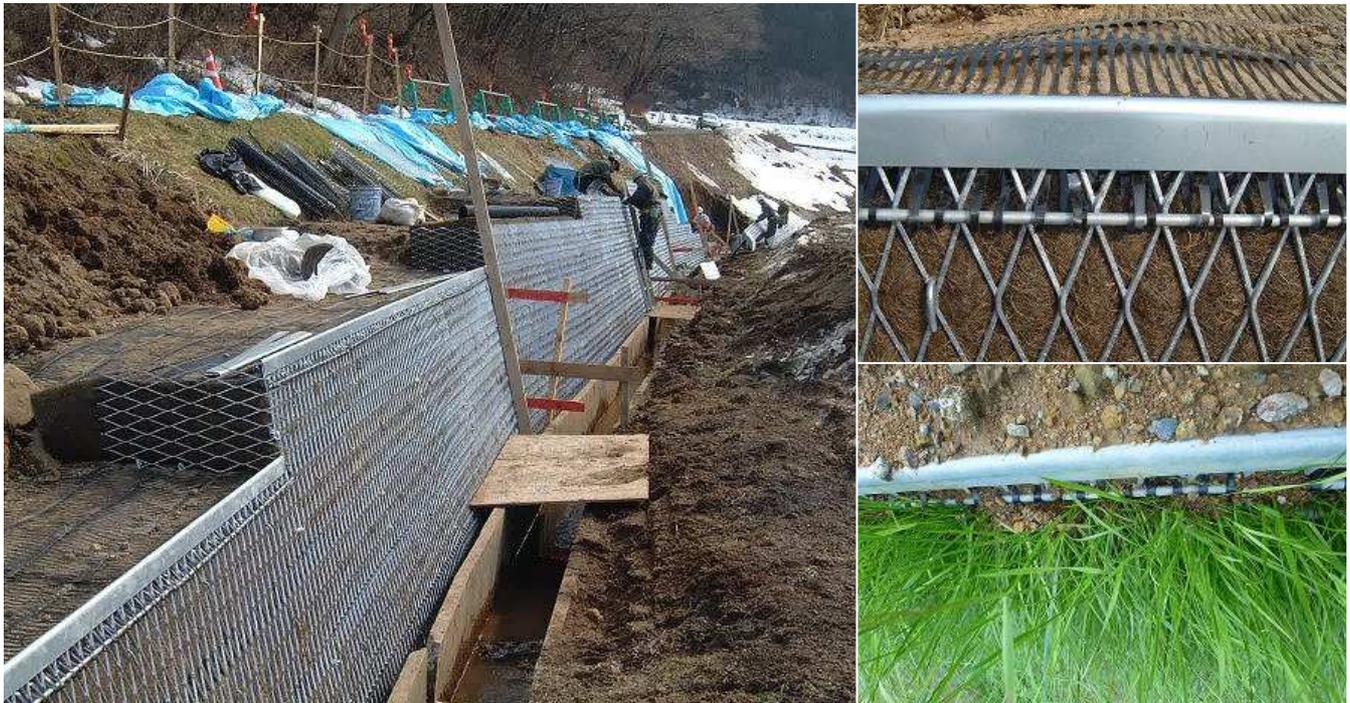
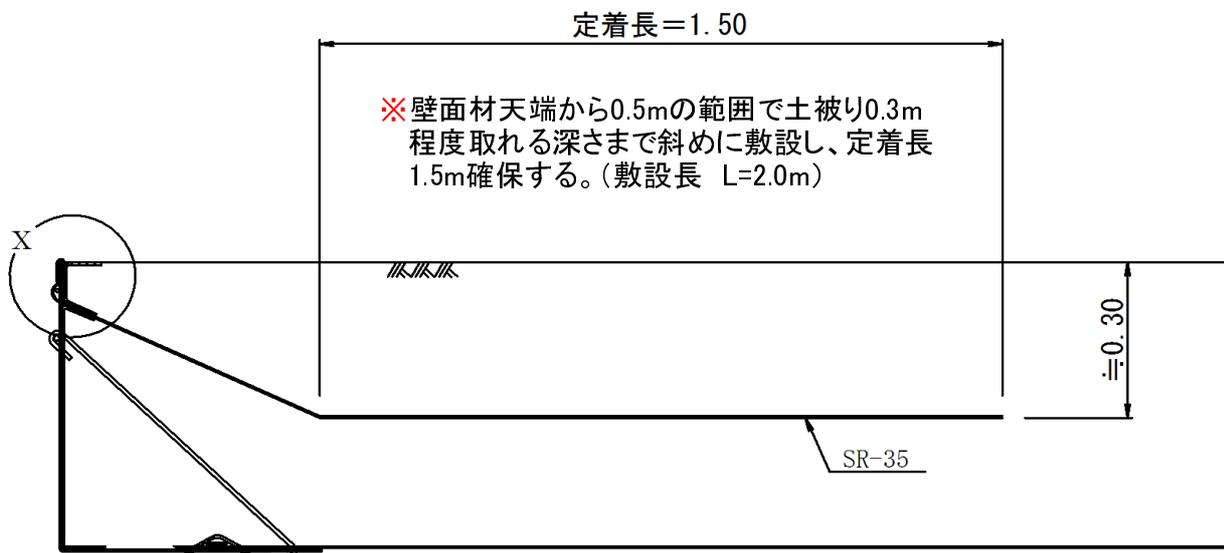
**雪害対策天端補強材敷設方法**

**天端の壁面ユニットに補強材のテンサーを連結し約2m敷設することで、雪の沈降力による壁面ユニットの変状を防止する対策を施します。**

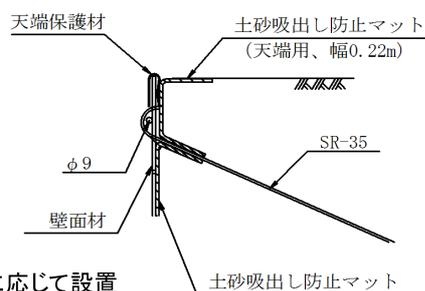
・ X部詳細

※天端保護材は必要に応じて設置
